## Lenkstockscharter – Blinker/Lichtschalter beim Alfa 105 /115 reparieren

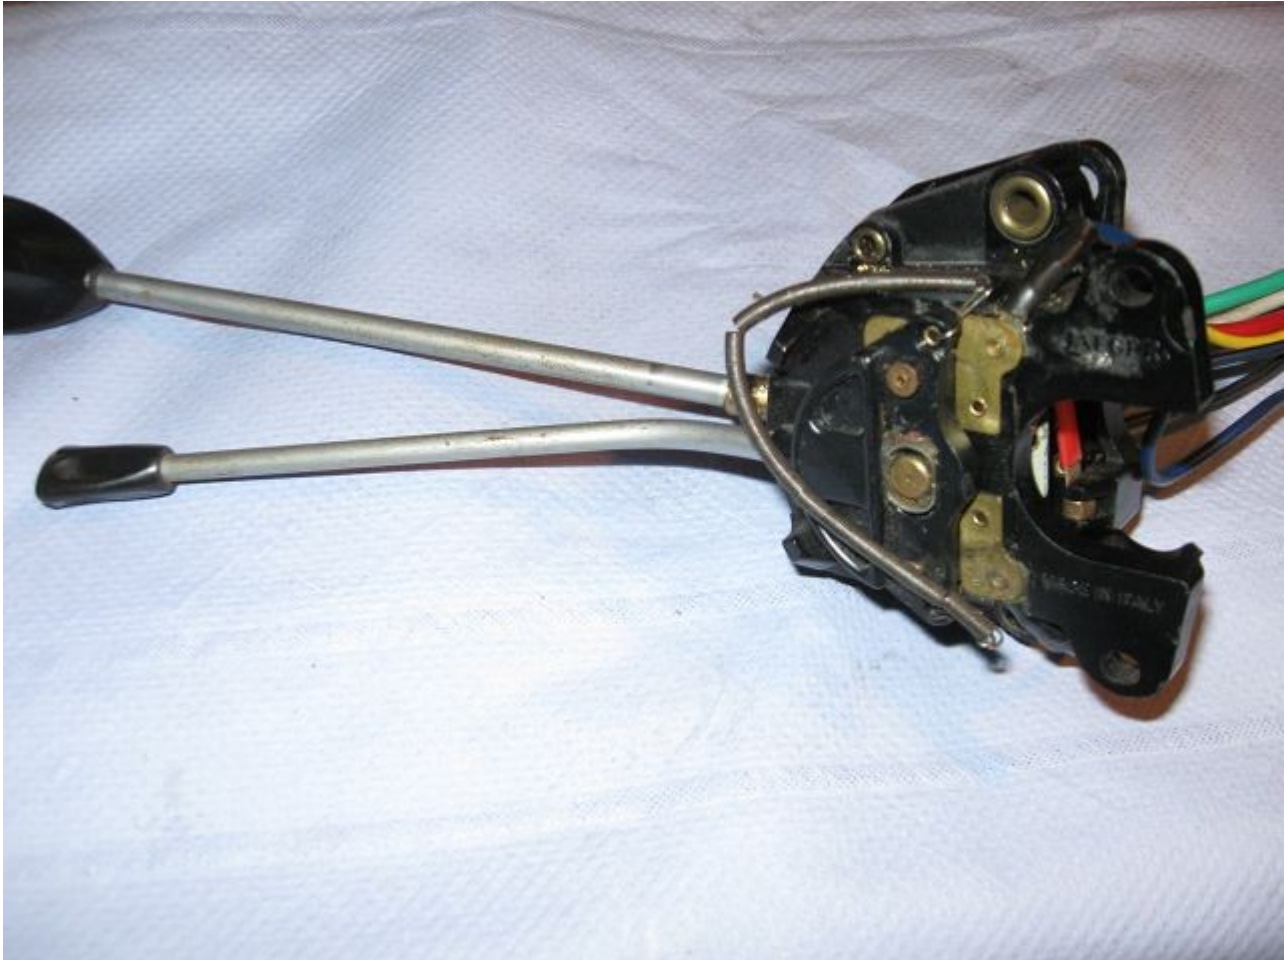
Vorher versuchte ich aber, den kompletten Schalter gegen einen meines Bestandes auszuwechseln. Nur, bei dem ging meist die Armaturen- und Standlichtbeleuchtung nicht. Wenn man vorsichtig am Hebel drückte oder zog, flatterte das Licht. Somit, wie so oft ..... einfach zum kotzen !

- Wollte es wissen und habe das Teil mal zerlegt. Geht einfach, wenn ihr in Ruhe arbeitet. Die beiden Gehäusehälften sind durch 4 Nieten verbunden. 2 größere und 2 kleinere. Nehmt einen Bohrer und bohrt vorsichtig die obere Kante der kleineren Nieten ab. Stattdessen werden später hier Schrauben verwendet. Die großen Nieten muß man wiederverwenden, denn hier gehen später zwei Halteschrauben durch. Deshalb, vorsichtig bei den dicken Nieten die umgebördelte Stelle hochbiegen, damit man die Niete aus dem Gehäuse ziehen kann. Und beim späteren Einbau die umgebogene Stelle dann wieder umbördeln.

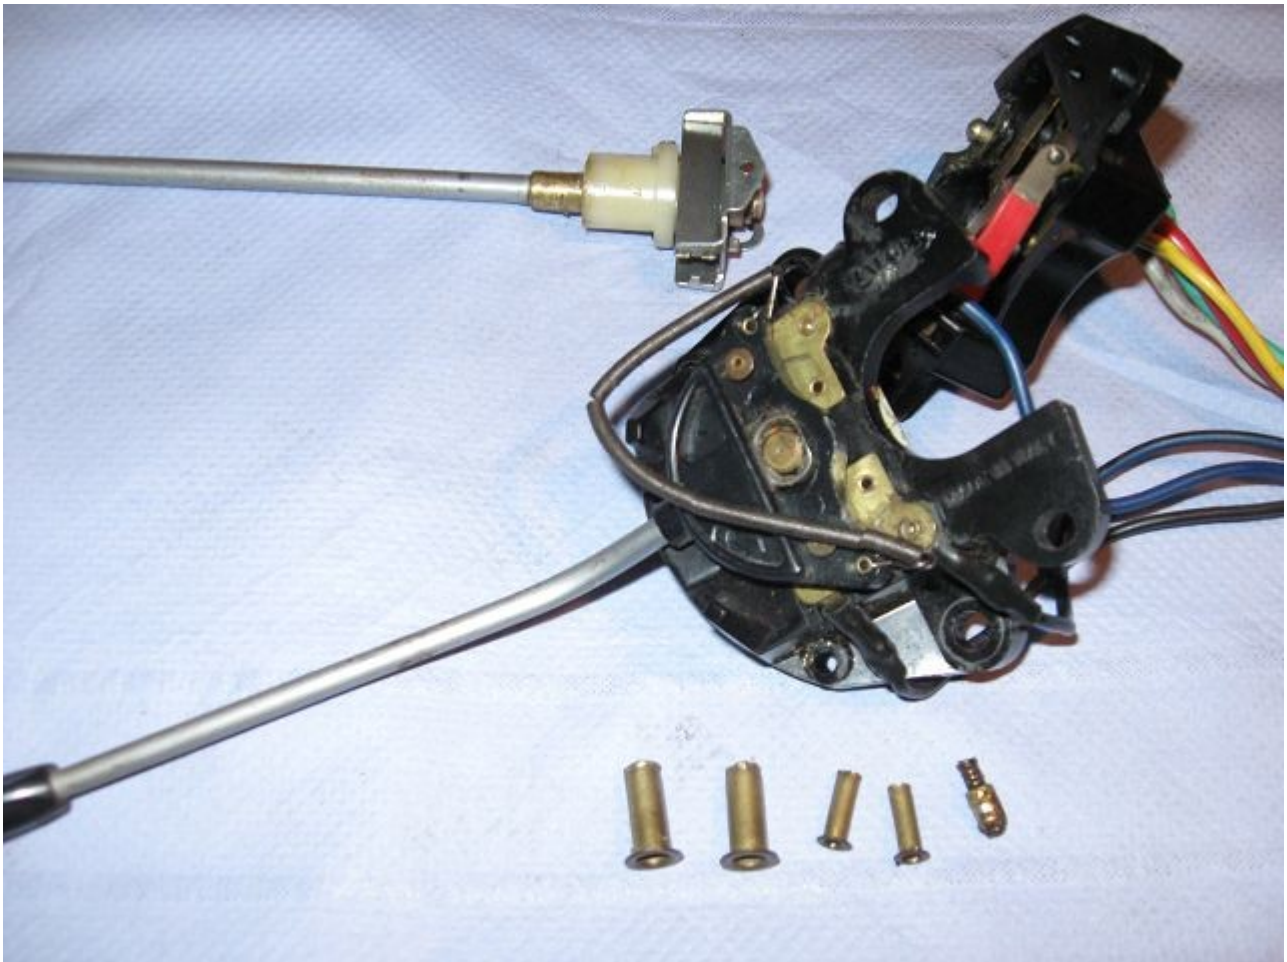
Nun hat man das Zeug vor sich liegen:

Unten sind die Nieten ersichtlich, und eine kleine Zentrierfeder.

Vielleicht erstmal das Fett abwischen, aber daran denken, später wieder mit Polfett zu fetten.

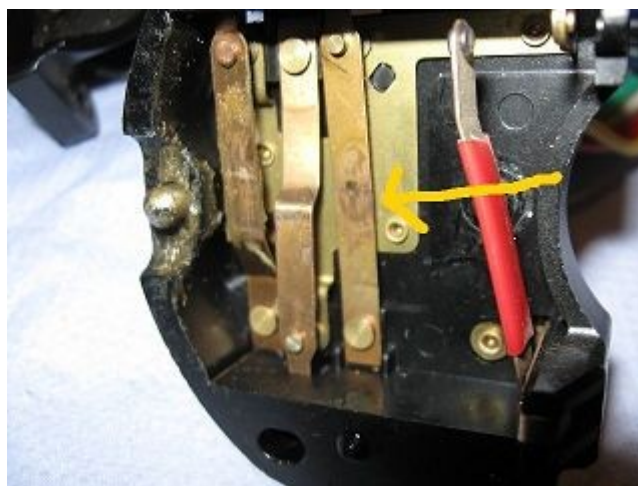
Hier ist der Kontakt ersichtlich, der für die Standlichtfunktion und Armaturenbeleuchtung zuständig ist.

Dieser Kontakt wurde nicht weit genug nach unten gedrückt, hatte kaum Verbindung zur unteren Kontakt Nase. Somit schloss der Kontakt nicht ordentlich und das Licht flackerte.

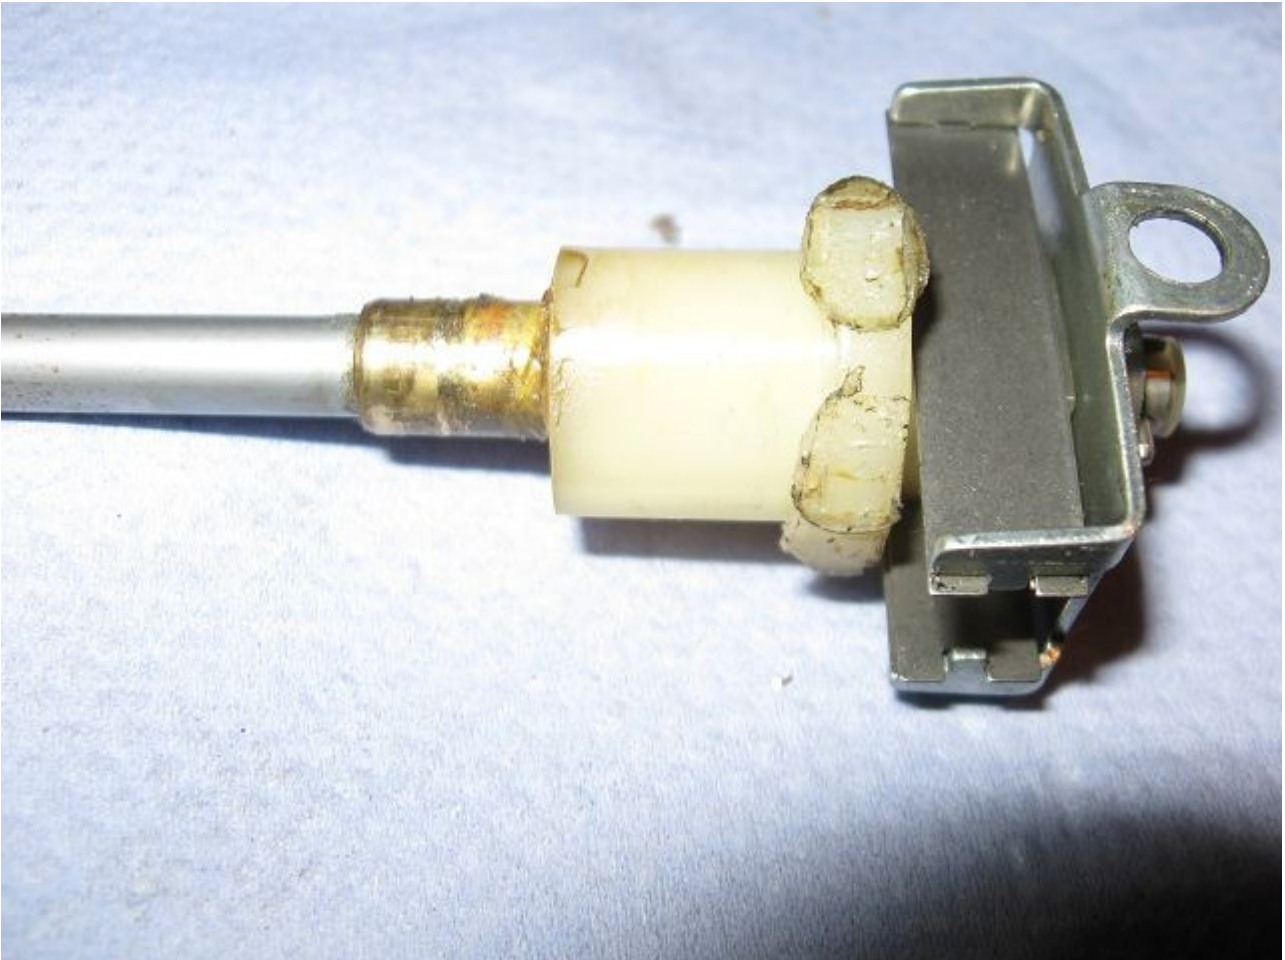
Warum? Eigentlich klar, wenn man sich den Schalthebel ansieht:

Hier hat es in früheren Zeiten mal gekokelt und Kunststoff ist abgebrannt. Durch Drehen an dem Hebel werden normalerweise die Kontakte geschlossen. Jetzt drückt das abgeschmorte Teil nicht weit genug nach unten. Kontakt berührt manchmal minimal, daher das Flackern.

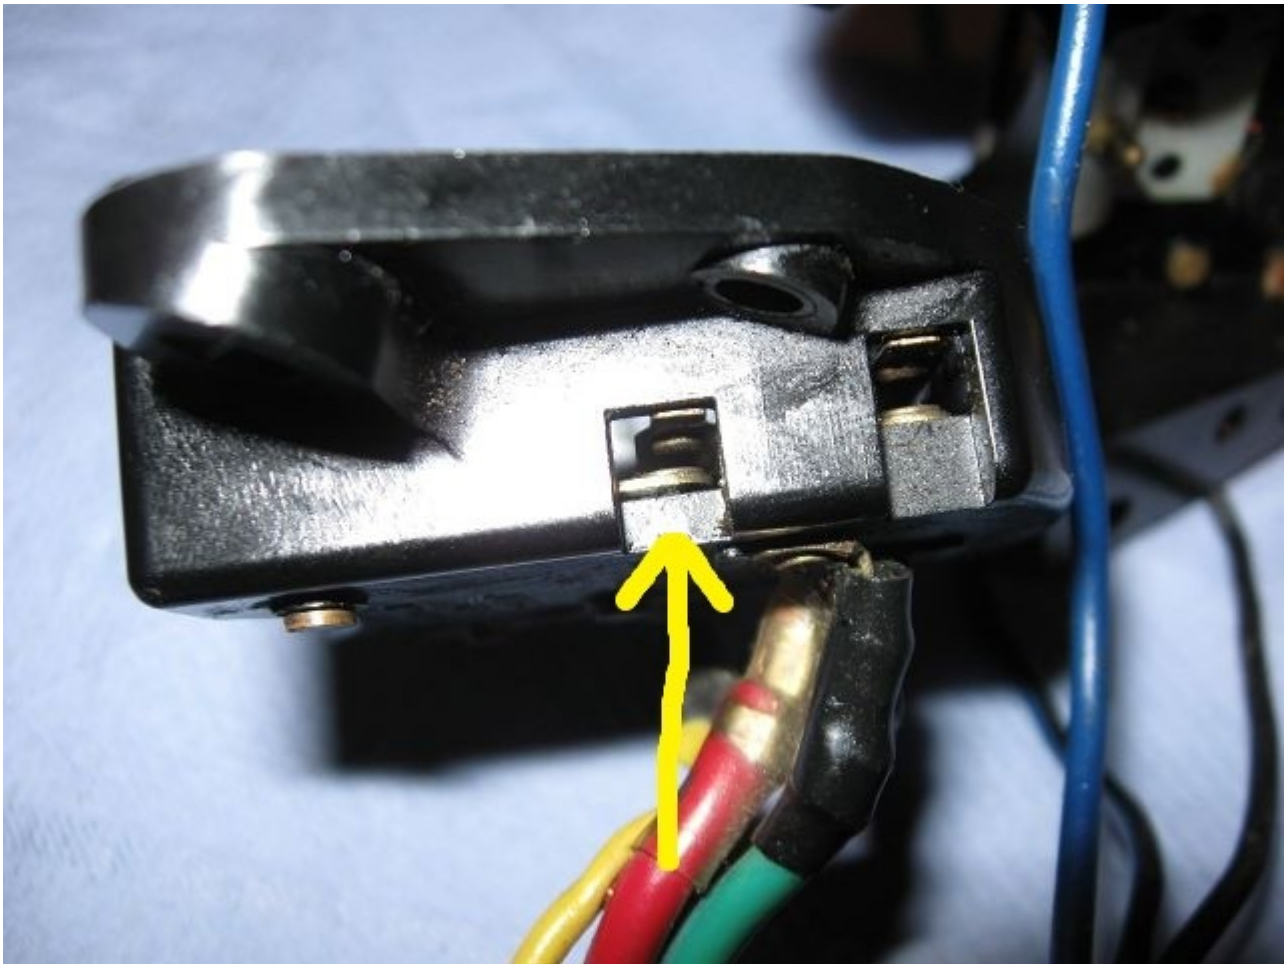
Auf dem unteren Bild ist ersichtlich, um welchen Kontakt es sich handelt. Die untere Kontaktzunge müsste etwas hoch gebogen werden, damit der Restkunststoff des Hebels weiterhin den Kontakt schließen kann. Bin dann mit einem kleinen Skalpell zwischen Gehäuse und untere Kontaktzunge, und die Spitze des Messers brach beim biegen ab.

Und das war perfekt, die abgebrochene Spitze hat sich perfekt eingeklemmt und die untere Kontaktzunge war nun etwas höher. Genau das reichte um wieder jahrelang ordentlichen Kontakt zu gewährleisten.

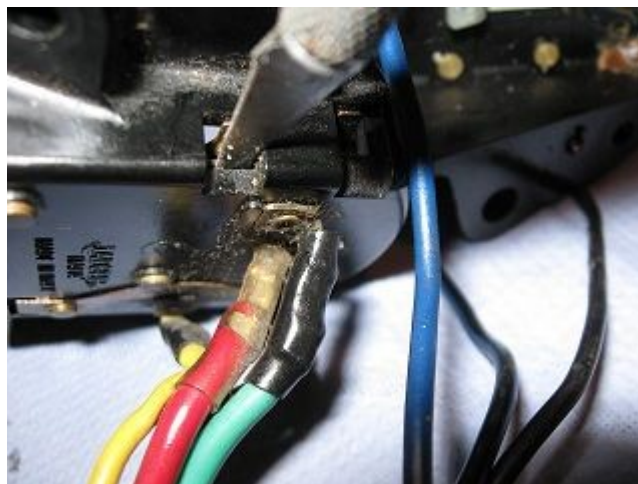
Hier sieht man das Skalpell:

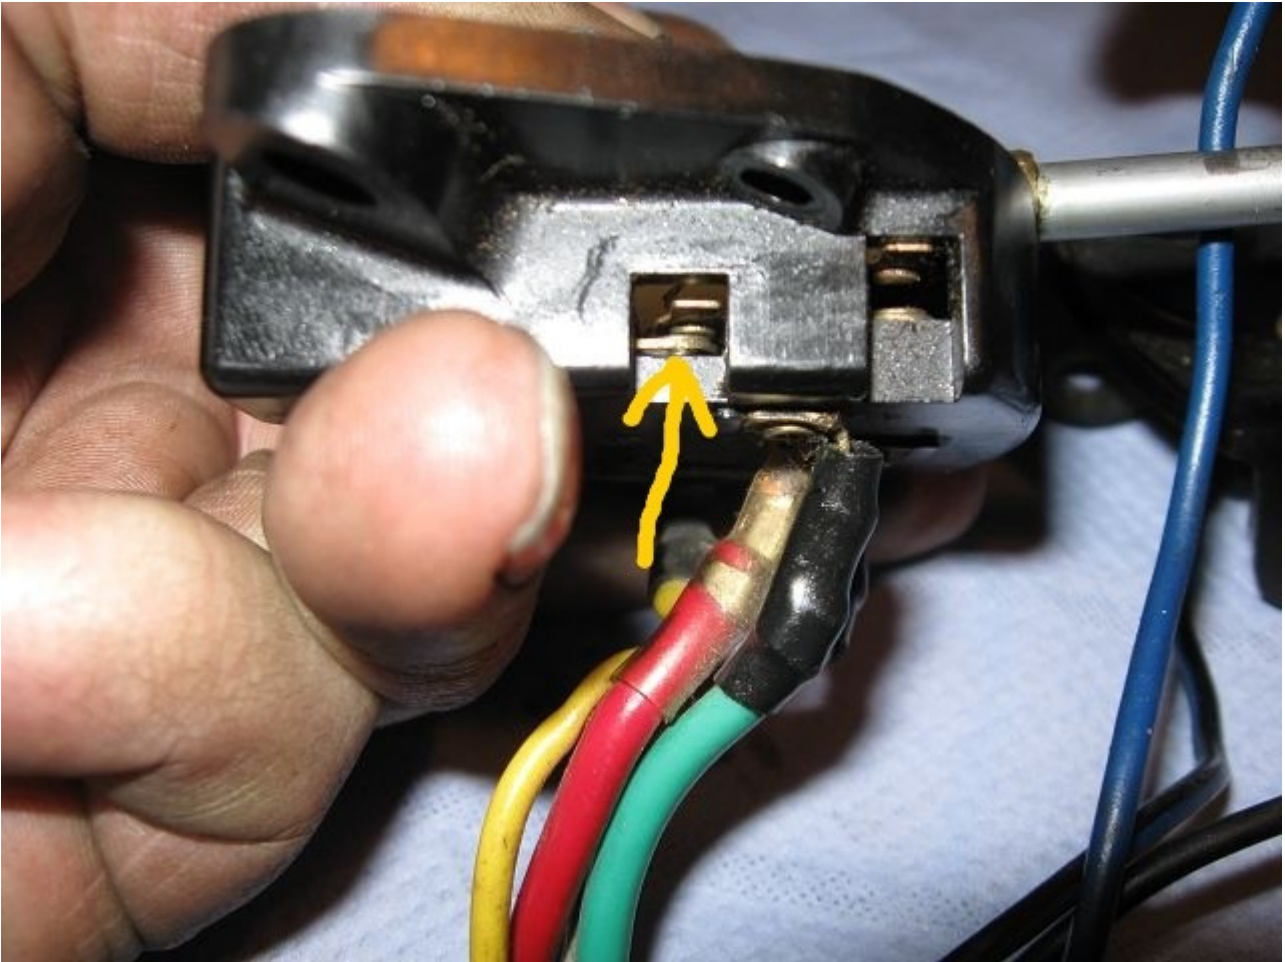
An der Pfeilspitze ist genau ersichtlich, wo das abgebrochene Stück des Messers steckt – nämlich zwischen Gehäuse und unterer Zunge.
